הכנסת 35-37 גבעתיים - ביקור שבועי - 6/6/20 - 1/6/20

תמ"א 38ב - הריסה ובניה

יזם: אקו סיטי

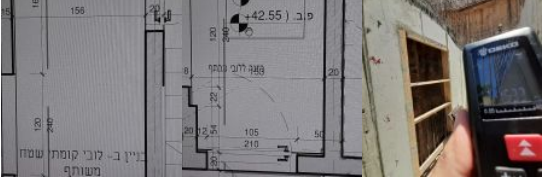
תמונות הקריאה	תיאור	מתקן	#
 	<p>בניין B מידות פתח מעלית: להלן בדיקה למידות פתח המעלית.</p> <p>מידות מתכנית: 120 ס"מ. מידות בפועל: 125 ס"מ.</p> <p>יש לוודא בדיקה מול יועץ המעליות למידות הנ"ל טרם ביצוע הזמנה למשקופים. יש לוודא כי סטיית המידות אינו בא על חשבון מידות קונקרטיות אחרות.</p>	בקרת איכות	4
 	<p>מעלית בניין B: להלן בדיקה מדגמית למידות פיר המעלית (רוחב ואורך).</p> <p>מידות מתכנית: 340/170 ס"מ.</p> <p>מידות בפועל: 337.5/166 ס"מ.</p> <p>למידה של 337.5 יש להוסיף מכיוון אחד 2.5 ס"מ לוח תפסנות (מצ"ב תמונה של עובי לוח) ולכן תקין. למידה של 166 יש להוסיף פעמיים 2.5 ס"מ (לוח מכל צד) קיימת סטייה מזערית.</p> <p>יש לוודא בדיקת המידות ככל שעולים כלפי מעלה ושמירה על המידות על מנת שלא ייווצרו סטיות נמשכות.</p>	בקרת איכות	5
